① 印制板 导线凹坑 缺陷

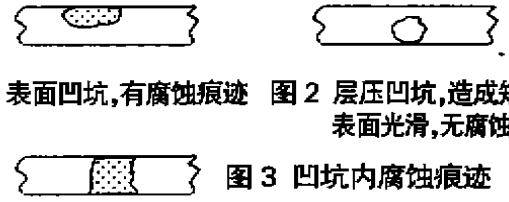
图 1 表面凹坑,有腐蚀痕迹 图 2 层压凹坑,造成短路,表面光滑,无腐蚀痕迹
图 3 凹坑内腐蚀痕迹

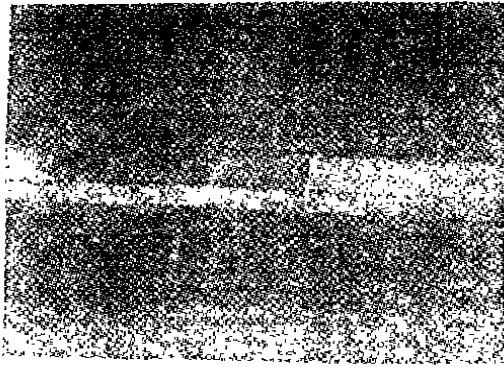
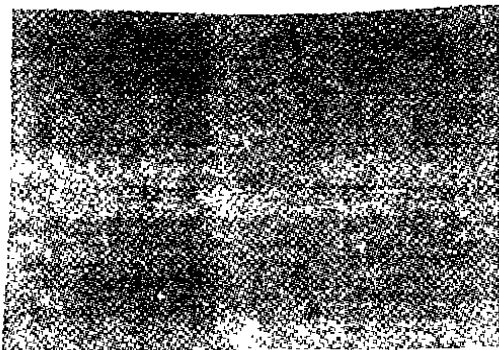
图4 导线表面凹坑显微剖切照片 × 200

图5 导线表面凹坑显微剖切照片 × 200

图6 导线表面凹坑显微剖切照片 × 200

这一类导线表面凹坑共同特点是坑底和全板电镀铜界面持平,因此产生原因是干膜抗蚀剂残胶或其他胶类造成,这一类缺陷使导线厚度减少。

1. 第一类导线表面凹坑产生的原因是图形电镀前导线表面有干膜或修版油墨污染,图形电镀铜、锡铅都没镀上,而在蚀刻修版时又用油墨修补过,是抗腐蚀的,因此采取的纠正措施是提高干膜成像质量,加强其后的修版质量,修版后到图形电镀传递过程中减少修版油墨的污染,例如:①修版油墨完全固化后再图形电镀;②图形电镀前截边时,不要把加工板落在一起,防止油墨污染到导线表面上。以上两项措施,只要采取其中一项就能有效防止这类缺陷发生。

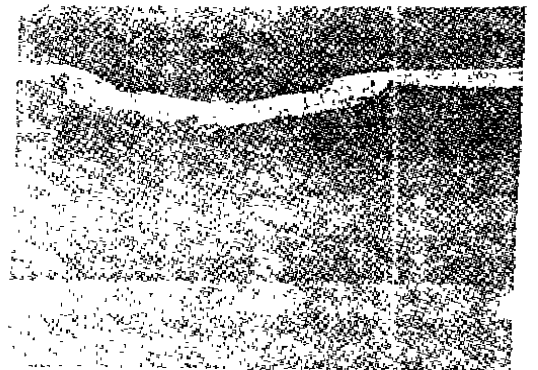
图8 导线表面凹坑显微剖切照片 × 100
凹坑处导线变形

第二类导线表面凹坑显微剖切的共同特点是凹坑处的基材也有凹陷而导线厚度没有变化,产生原因是层压造成。

2. 层压凹坑产生的原因是在叠层和后固化过程中,板与隔板或板与板之间夹杂有外来颗粒物造成的。采取的纠正措施是必须在叠层前清理干净隔板及销钉,提高叠层间的清洁度,后固化前检查每块加工板表面,确保板与板之间无异物。

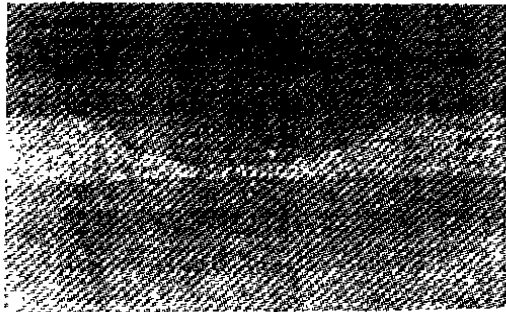
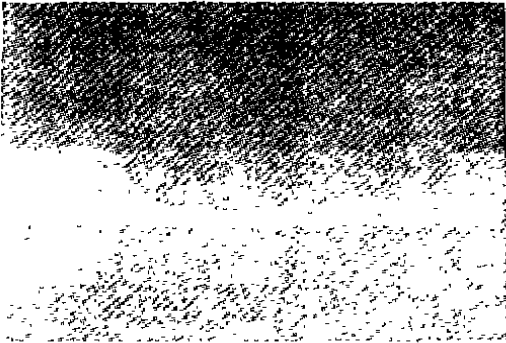
图 10 导线表面凹坑显微剖切照片 × 200

图 11 导线表面凹坑显微剖切照片 × 200

第三类导线表面凹坑的共同特点是坑底位置不固定,图 10 和图 11 的坑底位置超过全板电镀界面之下,而图 12 凹坑很浅,在全板电镀界面之上。这一类导线表面凹坑是腐蚀工序产生,也就是说,因导线表面上的锡铅合金电镀层有缺陷,在蚀刻时起不到应有的保护作用。锡铅电镀层有时局部偏薄或被划伤或遭化学溶液的破坏,蚀刻时蚀刻段的长度为 100cm,按工艺规定,在距离蚀刻段的末端 15~30 厘米铜应该完全被蚀刻掉。可以推断图 10 和图 11 所示导线表面凹坑处上面抗蚀层锡铅合金几乎失去了抗蚀刻层的作用,所以在蚀刻一开始蚀刻剂对凹坑部位的铜的蚀刻反应就发生了,在非图形部位蚀刻作用完成时(35 μ m 铜箔蚀刻完),凹坑处蚀刻

反应继续进行,以致于蚀刻深度大于 35 μ m。图 12 所示导线表面蚀刻凹坑很浅,凹坑处表面锡沿抗蚀层在蚀刻末端才失掉抗蚀剂的作用,所以才有蚀刻深度很浅的情况发生。

3. 第三类导线表面凹坑产生原因是因锡铅镀层局部薄或划伤或化学溶液损坏,在蚀刻时起不到应有的保护作用。采取纠正措施是图形电镀锡铅合金后,在蚀刻之前的整个过程要把加工板按规定立放在架子上,拿板子要小心,防止划伤,电镀锡铅的厚度要达到 7 μ m,并且应致密。另外,还有一点必须强调:电镀锡铅合金的表面必须用水冲洗干净,否则铅锡合金镀层会被残余溶液腐蚀,起不到保护作用。从电镀后到蚀刻工序存放的时间越长,镀层受到破坏的程度就越严重。
